**Projektna naloga**

# **BIOKORIDOR**

**Končno poročilo**

**Izdelovalec študije:** Gozdarski inštitut Slovenije, Večna pot 2, 1000 Ljubljana

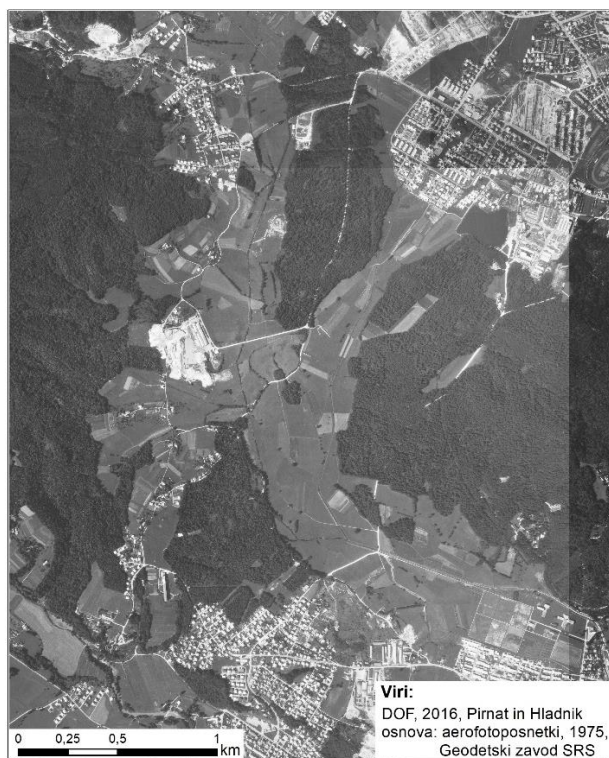
Slika 4: Stanje leta 1975.

Digitalni ortofotoposnetek iz leta 1975 prikazuje stanje pred izgradnjo ljubljanske zahodne obvoznice (slika 4; Pirnat in Hladnik, 2016). V primerjavi z današnjim stanjem je bilo na preučevanem območju precej več gozdnih in kmetijskih površin in manj pozidanih. Oblika poselitve je bila enaka današnji, vendar so pozidane površine zavzele bistveno manj prostora. To še posebej velja za naselje Podutik, ki se je močno razširilo na vse strani (število prebivalcev je iz 657 leta 1971 naraslo na 1579 leta 1991; Rebernik, 1999), še najmanj na južno stran, kar je pozitivno z vidika umeščanja biokoridorja v prostor. Južno od Podutika do predela z avtocestno vzdrževalno bazo so se raztezale kmetijske površine, pozidanih površin je bilo zelo malo. Na sliki sta dobro vidni dve večji, zelo malo fragmentirani zaplati gozda. Prva se je nahajala med Kosezami in Podutikom, druga pa na Brdu. V tem času so imele zato živali veliko možnosti za premike in selitve med Rožnikom in Šišenskim hribom ter zaledjem v Polhograjskem hribovju.

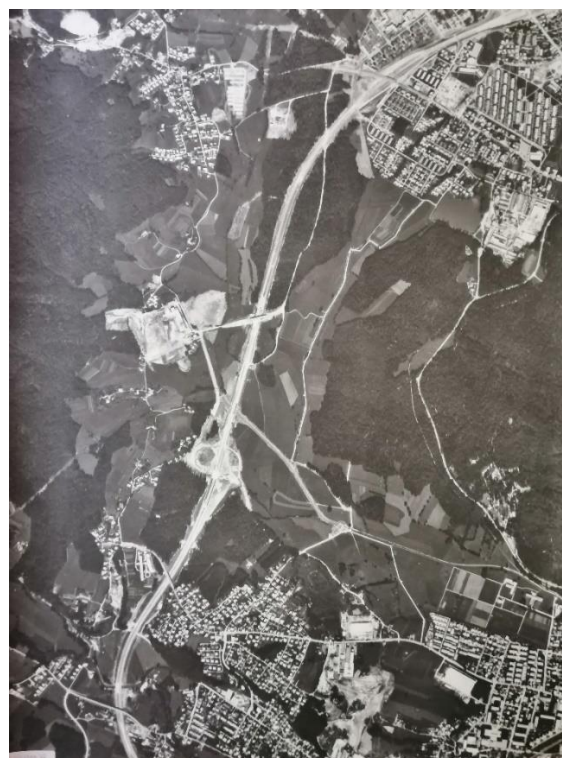
Slika 5: Stanje leta 1981<sup>1</sup> (Geodetski zavod SRS - Ljubljana).

Največji poseg v prostor se je zgodil med letoma 1979 in 1981 z gradnjo odseka avtoceste Koseze – Kozarje (DARS, 2019). Avtocesta je skoraj po sredini presekala obe prej omenjeni gozdni zaplati (slika 5), ju razdelila na manjše dele, živalskim vrstam pa povzročila veliko oviro pri prostorskih premikih.

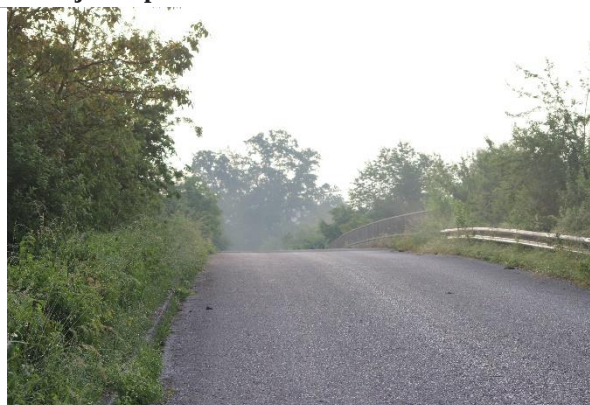
### Prehod 1 – Nadvoz Krajevna pot

Dolžina = 83 m, širina = 9 m. Nadvoz je asfaltiran, vendar dovozna cesta na obeh straneh čez nekaj metrov preide v makadam. Celoten nadvoz in cesta sta ograjena, na obeh straneh so drevesa in grmovnice.

Z vidika povezljivosti je ta nadvoz na zelo ustreznem območju, vendar njegove tehnične lastnosti niso najbolj optimalne za prehajanje različnih živalskih vrst. Pozitivne strani tega prehoda so, da vegetacija obdaja ceste oz. poti, ki vodijo do njega, ter da pretok vozil ni tako velik, je pa veliko sprehajalcev in tekačev. Glede na to, da je na obeh straneh zelo primeren habitat za prostoživeče živali (travniki z mejicami, njive, gozdički) in so se tam živali pogosto zadrževale, na zahodni strani pa cesta vodi do območja z dokaj visoko stopnjo človeške motnje, smo umestitvi pripisali 0,5 T. V kolikor bi se ta prehod preoblikoval in zasnoval tako, da bi pot vodila stran od AC Baze ter prepovedal promet in gibanje preko prehoda, bi lahko njegov potencial zelo narastel.

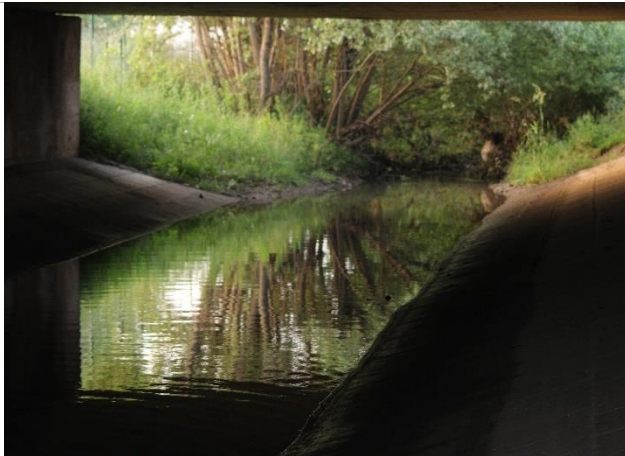
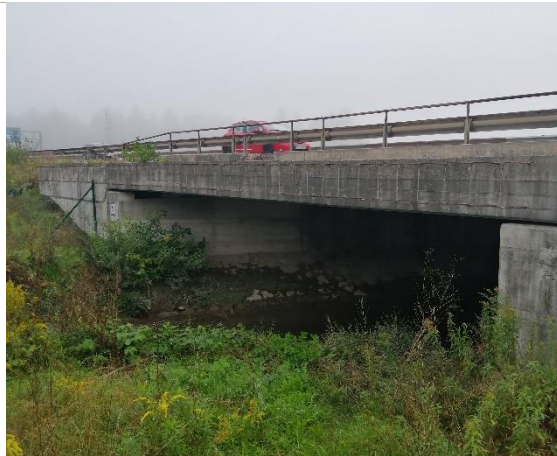
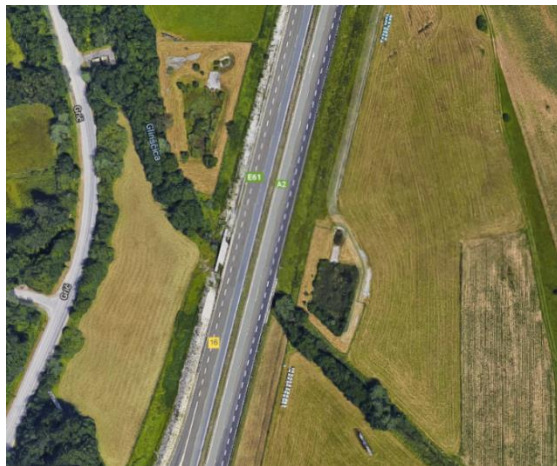
| Prehod 2 - Most nad Glinščico | |
|---|---|
| Opis objekta | <p>Dolžina = 9 m, širina = 26 m. V podhodu oz. potočnem kanalu so na obeh straneh položene kamnite plošče, na katerih je pogosto blato, ki ga nanese potok. Prehod je kratek in širok, posledično vanj pride dosti svetlobe. Na obeh straneh prehoda potok obdajajo drevesa in grmovnice. Na zahodni strani prehoda sledi travnik, nato pa pot hitro preseka cesta, ki je precej prometna. Na vzhodni strani je precej njiv in travnikov, vendar imajo živali malo kritja, ko je trava pokošena in pridelek pobran. Zasaditev dodatnih mejic bi bila tu priporočljiva.</p> |

| Prehod 2 - Most nad Glinščico | |
|---|---|
| Pojasnilo | <p>Prehod ima glede na tehnične lastnosti in umeščenost velik potencial za prehajanje različnih živalskih vrst. Opažene človeške motnje v samem prehodu so redke, z izjemo občasnih pešcev in sprehajalcev psov, je pa na zahodni strani naselje in dokaj prometna cesta. Tudi za povezljivosti je problem zahodna stran zaradi predhodno navedenih razlogov, ki ovirajo nemoten dostop do prehoda z zahodne strani.</p> |

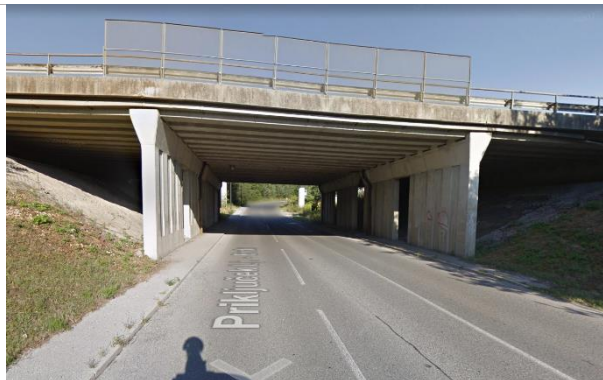
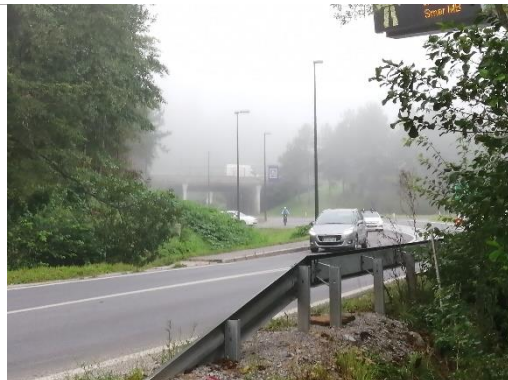
### Prehod 3 – Podvoz priključek Brdo

Desno: dolžina = 35 m, širina = 11 m. Levo: dolžina = 35 m, širina = 26 m.

Prehod ima zelo majhen majhen potencial za prehajanje živali, ker je v prepletu zelo prometnih cest (priključki na obvoznico), saj gre za priključek na obvoznico.

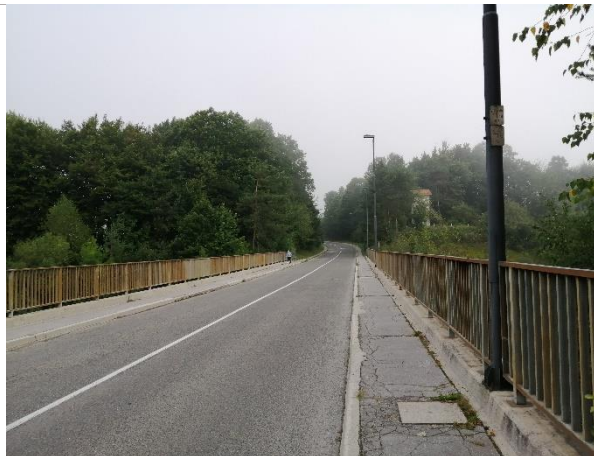
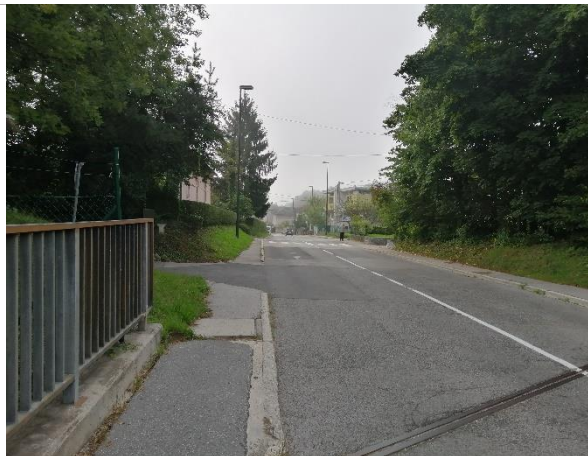
#### Prehod 4 - Nadvoz Cesta na Bokalce

Dolžina = 75m, širina = 7 m.

Prehod ima zelo majhen potencial prehajanja, saj je sredi naselij in v bistvu gre za cestni nadvoz, tako da je tam prisotna visoka stopnja človeške motnje. Prav tako je povezljivost med populacijami iz Polhograjskih dolomitov s tistimi iz KP TRŠh zelo slaba.

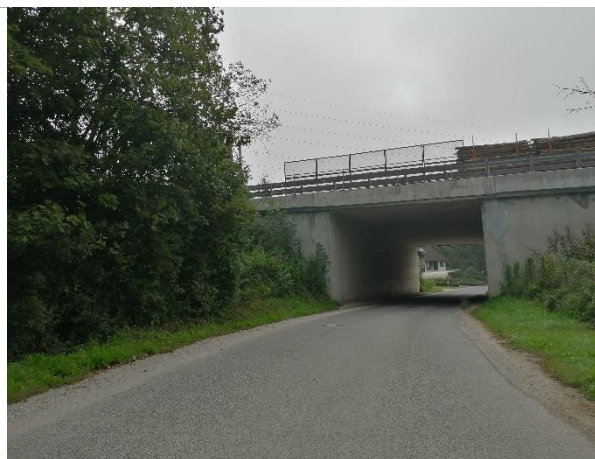
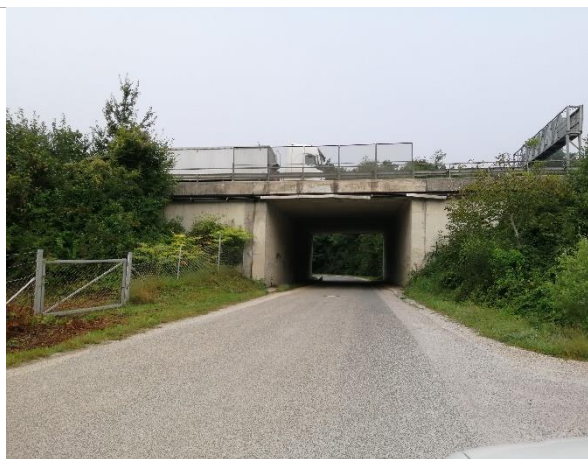
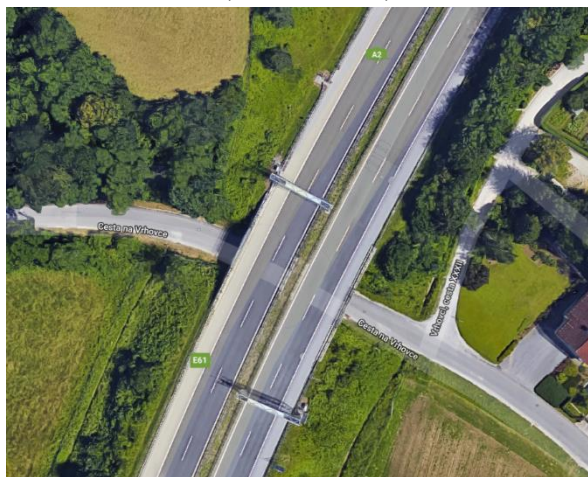
### Prehod 5 - Podvoz Cesta na Vrhovce

Dolžina = 8m, širina = 24 m.

Prehod je dovolj kratek in svetlobno relativno primeren, vendar podlaga za prehajanja živali ni najbolj ustrezna za parkljarje. Prav tako je povezljivost majhna, saj na vzhodni strani vodi v gosto naselje in preplet cest. Pot, ki bi jo morala opraviti žival, da bi se povezala z osebki iz KP TRŠh, bi bila tako zelo nevarna. Prehod je primeren za prehajanje manjših živali in malih zveri.

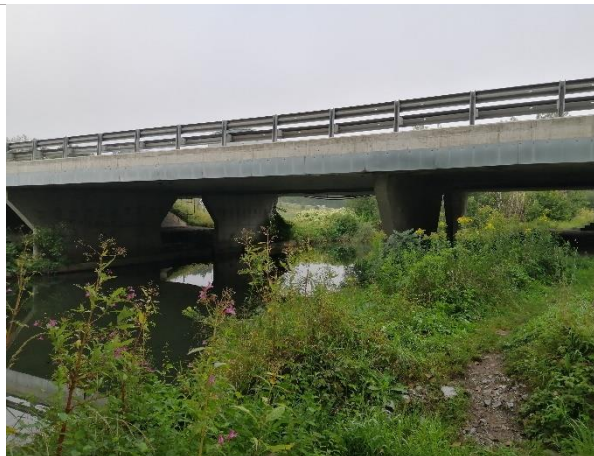
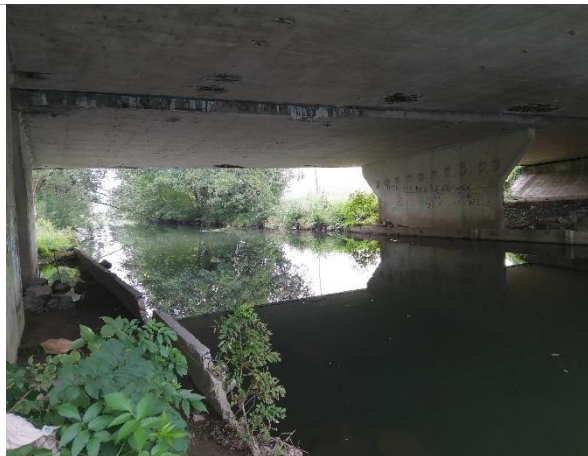
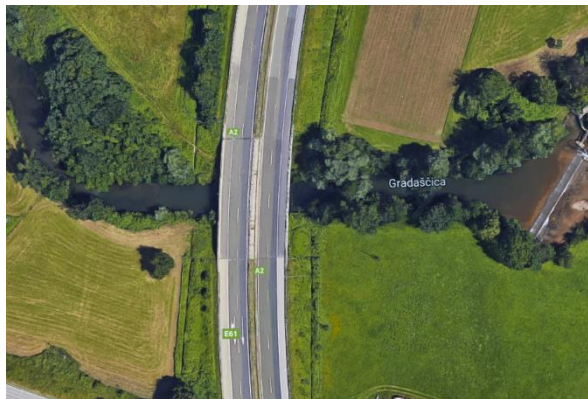
### Prehod 6 – Most nad Gradaščico

Desno: dolžina = 50 m, širina 11 m. Levo: dolžina = 50 m, širina = 26 m.

Prehod je z vidika tehničnih lastnosti relativno primeren za prehajanje živali, vendar ni ustrezno umeščen z vidika povezljivosti in človeške motnje.

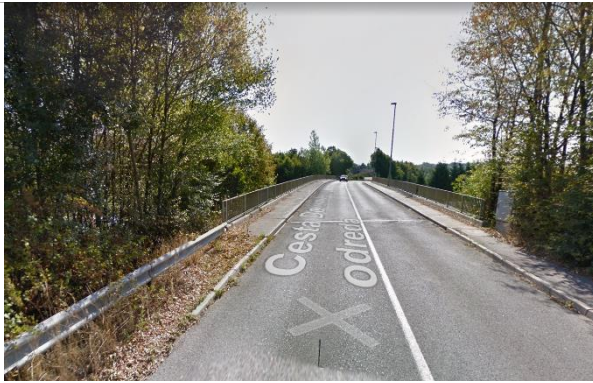
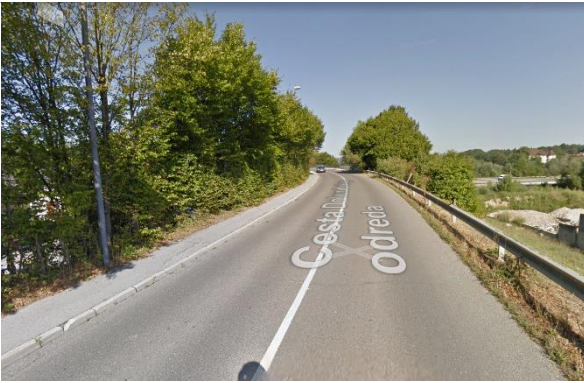
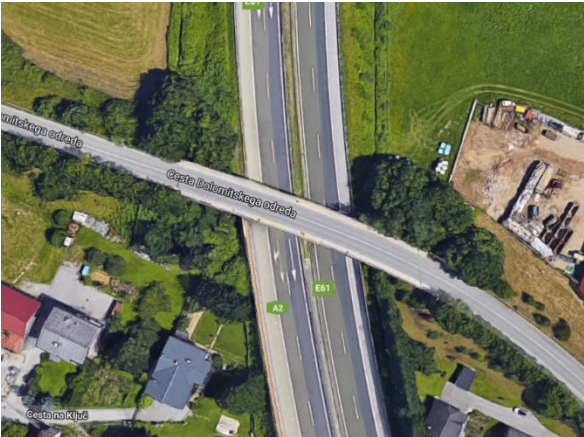
| Prehod 7 – Nadvoz Cesta Dolomitskega odreda | |
|---|---|
| <b>Opis objekta</b> | Dolžina = 69 m, širina = 7 m. |

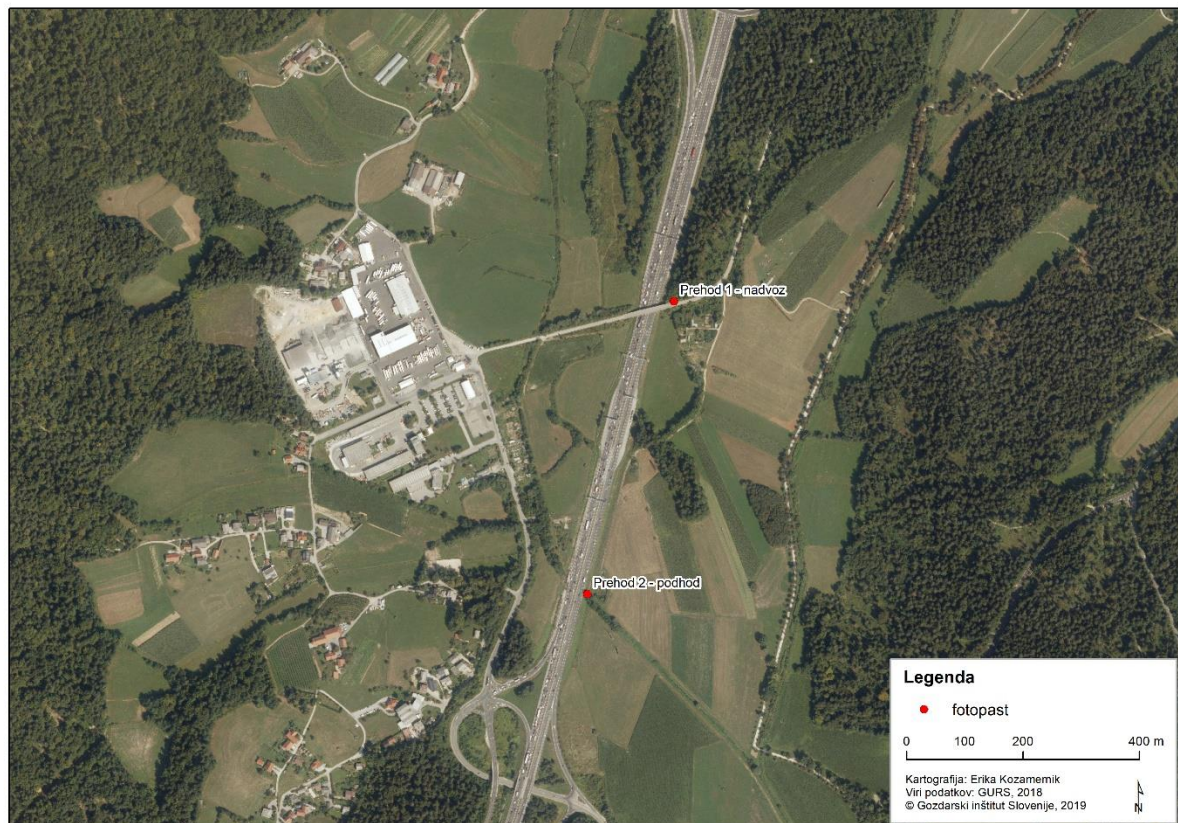
Slika 24: Lokacije fotopasti.

Na [sliki 24](#) so prikazane lokacije, kjer smo namestili dve fotopasti znamke Bolyguard. Z njima smo spremljali prehajanje živali preko dveh prehodov (pod mostom in preko nadvoza) v pretežno nočnem času. Na nadvozu (prehod 1) je veliko človeške motnje (vozila, kolesa, pešci, tekači), tudi v času zore in mraka, zato nismo pričakovali veliko prehajanj živali. Prehod je zasnovan tako, da je primarno namenjen rabi ljudi (asfaltna podlaga, ograjena dovozna cesta, dolg in ozek prehod), in kot tak za večino živalskih vrst ni najbolj primeren, saj ne zagotavlja kritja, hitrega umika in s tem varnosti. Po drugi strani pa je umeščen v najbolj primerno območje z vidika povezljivosti med zahodno stranjo obvoznice ter KP TRŠh in ga bi kot takega lahko izkoristile vrste, ki so bolj aktivne predvsem ponoči (male zveri), sploh v urbanem

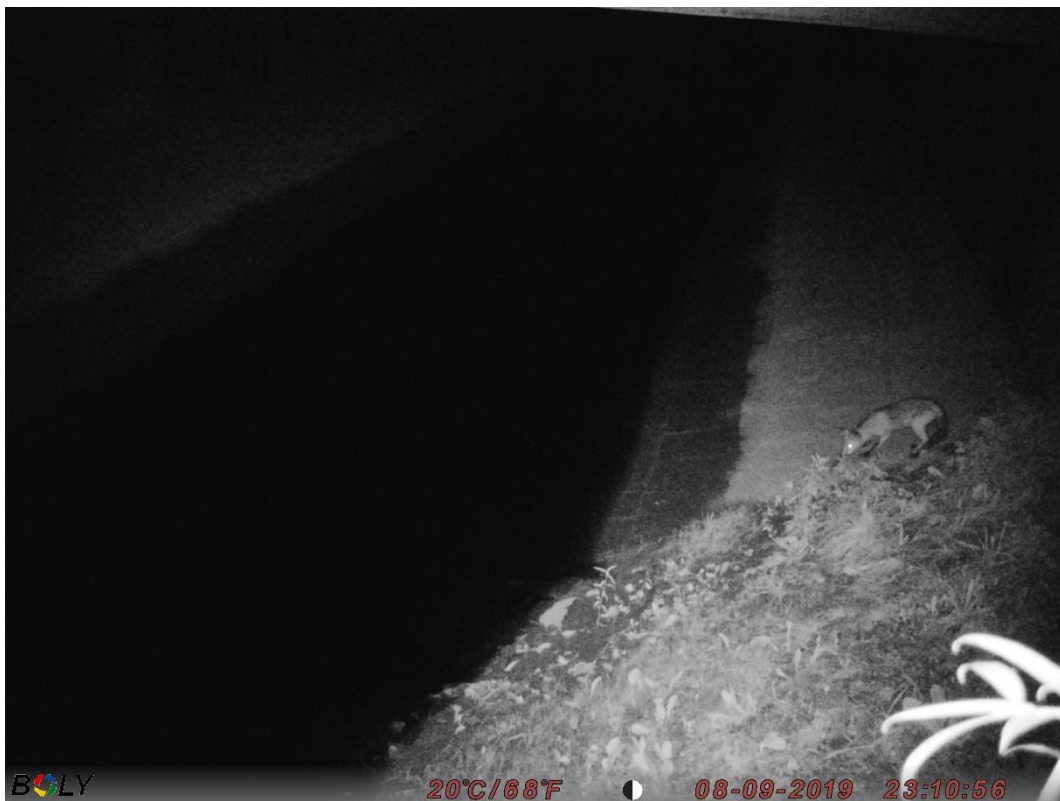
Slika 25: Lisica ovohava markacije v prehodu 2.

Fotopasti so v dveh mesecih zaznale 23 prehajanj treh živalskih vrst, in sicer lisice (16 dogodkov), jazbeca (5) ter srnjadi (2) ([priloga 3](#)). Fotopast na prehodu 1 oz. nadvozu je prehajanje divjih živali ujela le dvakrat, vsi ostali dogodki so se zgodili v prehodu 2. V 17-ih primerih je prehajanje potekalo iz notranjosti avtocestnega obroča ven, torej iz vzhodne na zahodno stran, v štirih primerih iz zunanosti v notranjost obroča, torej iz zahodne na vzhodno stran, v dveh primerih pa smeri prehajanja ni bilo možno določiti, saj je bila žival obrnjena v smeri sever – jug in se s posnetka te informacije ni dalo razbrati. Na [slikah 25-28](#) so prikazane vse vrste, ki so jih fotopasti ujele pri prehajanju.

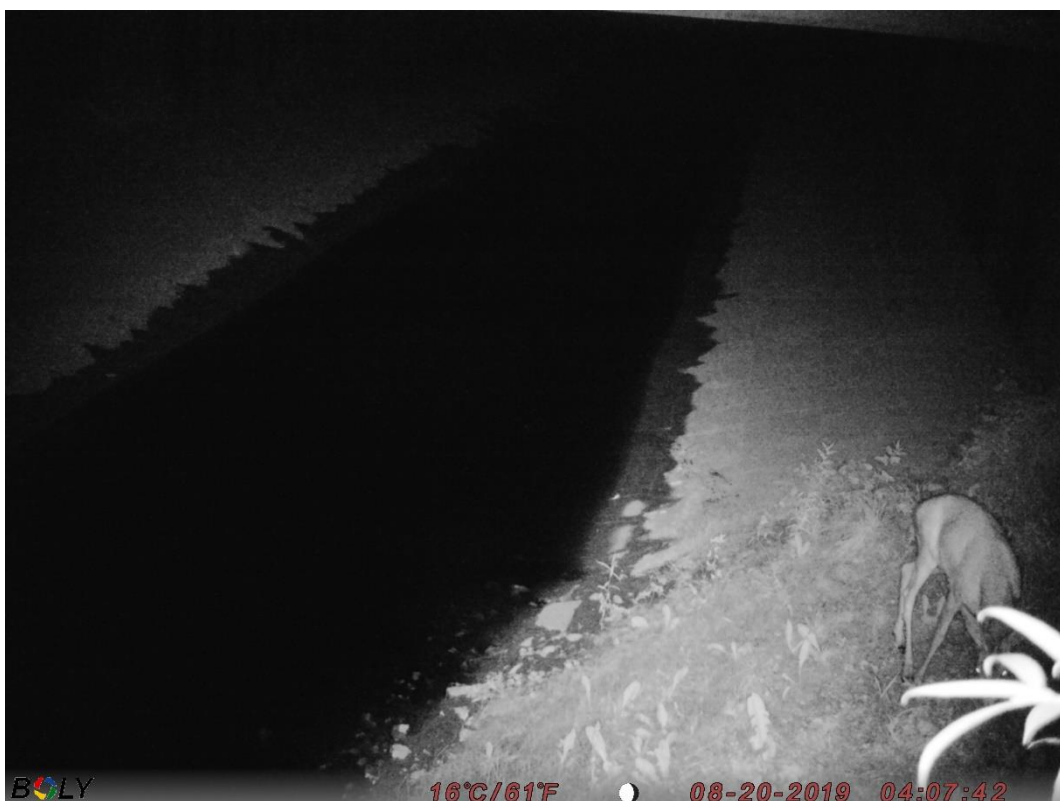
Slika 26: Srnjad se pase pred kamero pri prehodu 2.

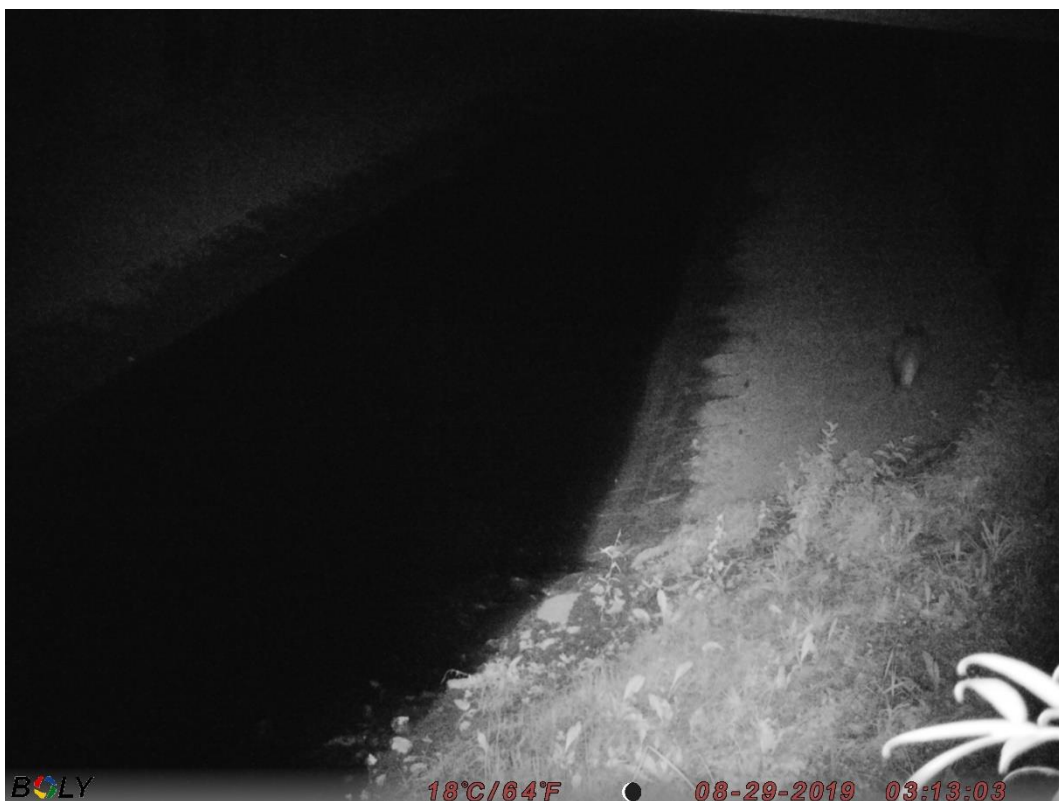
Slika 27: Jazbec uporabi prehod 2, da pride na zahodno stran obvoznice.

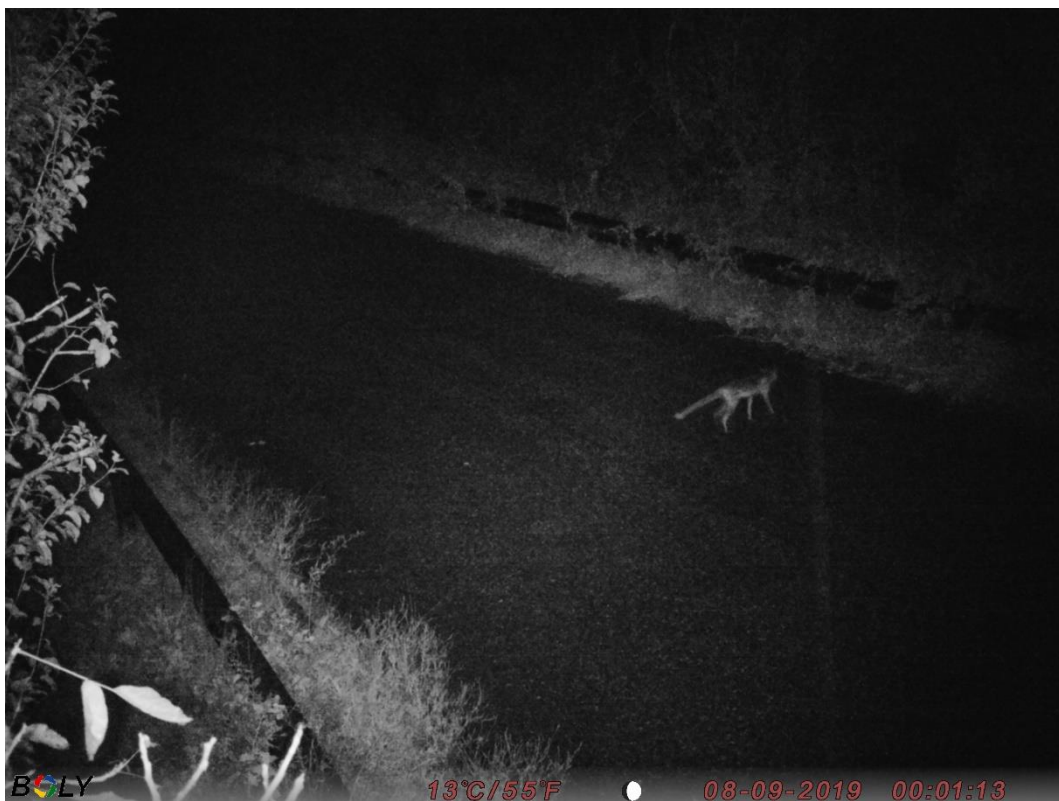
Slika 28: Kamera je ujela lisico pri prehodu 1.
